# 镍基合金718 加工事例

使用工具 : CRRS 4060-15-18 ( $\phi 6 \times CR1.5 \times 18$ )

切削材料 : 镍基合金718

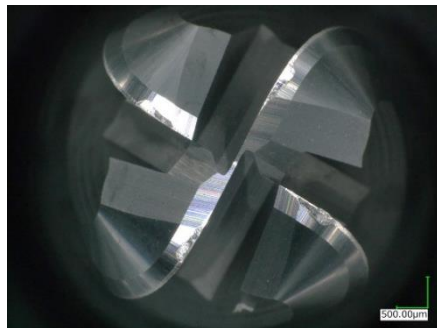
底刃

前刀面可以看到由底刃崩损产生的崩损。

如是在60分钟后发生这样的情况是没有问题的。

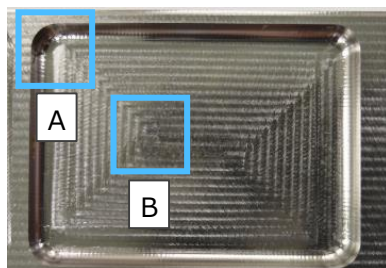
工件加工面(全体)

加工过程中刀具没有发生振动现象，加工很顺利，工件没有毛刺和振纹的情况发生。

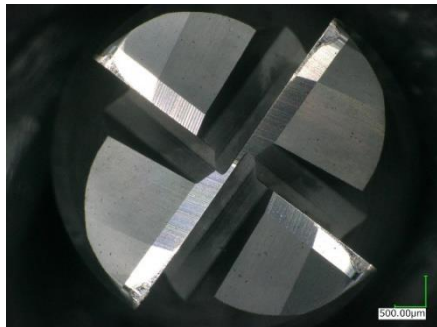
底刃

加工过程中刀具没有发生振动现象，加工很顺利，工件没有毛刺和振纹的情况发生。  
刀具磨损较少，属正常磨损。
